## АКТ ЭКСПЕРТИЗЫ

**Объект:** ЖК «Образец», корпус 1, кв. 212 (образец, данные вымышлены)

**Адрес:** г. Екатеринбург, ул. Примерная, д. 4, корп. 1, кв. 212

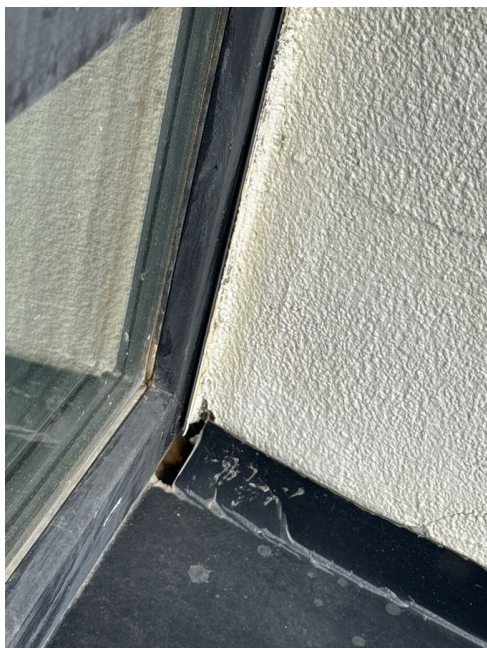
**Фото 1**

| Наименование | Основание | Комментарий | Фото |
|---|---|---|---|
| Отсутствует отделка монтажного шва. | ГОСТ 30971-2012<br>"Швы монтажные узлов примыкания оконных блоков к стеновым проемам. Общие ТУ" п. 5. | Шов у нижнего угла рамы ничем не закрыт, в примыкании к отливу щель. | Фото 1 |

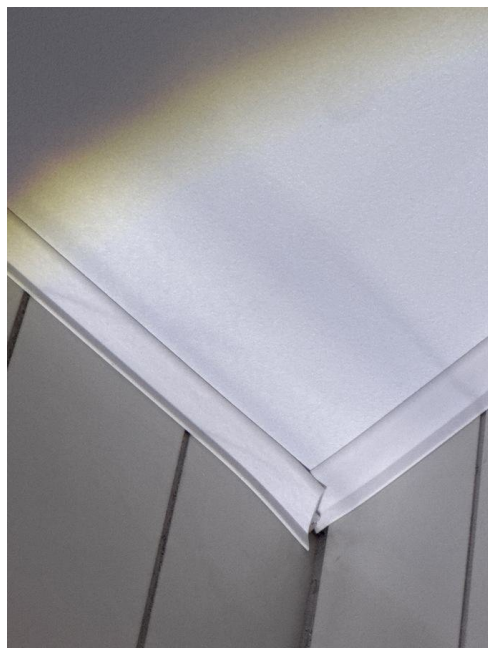
**Фото 2**

| Наименование | Основание | Комментарий | Фото |
|---|---|---|---|
| Короткая подрезка вставки, частичное отсутствие вставки | СП 71.13330.2017<br>"Изоляционные и отделочные покрытия" п. 7.8 | В углу вставка не доведена до стыка, полотно у профиля отошло. | Фото 2 |

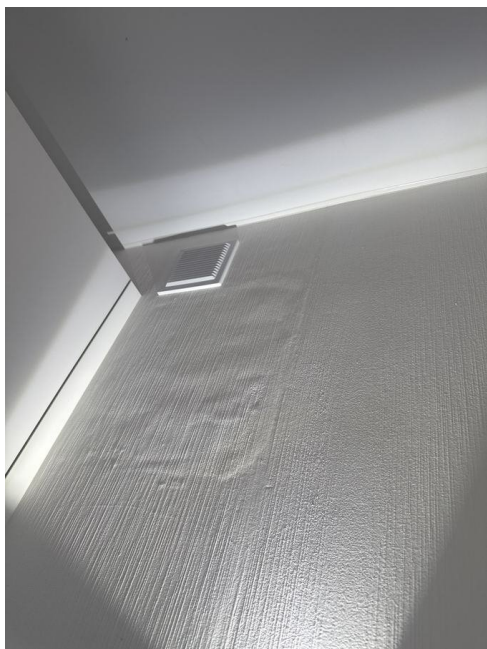
**Фото 3**

| Наименование | Основание | Комментарий | Фото |
|---|---|---|---|
| Не подготовлено основание перед оклейкой | - | При боковом свете под полотном видны бугры и наплывы шпаклёвки. | Фото 3 |

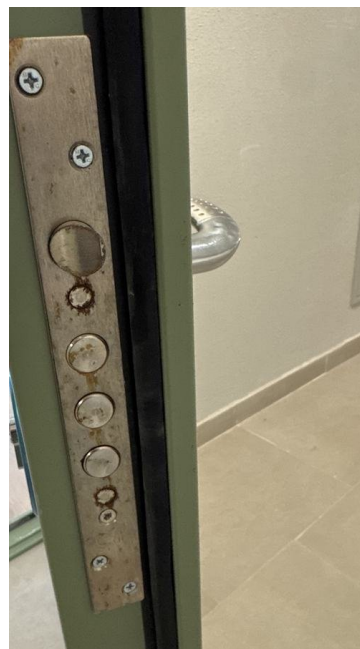
**Фото 4**

| Наименование | Основание | Комментарий | Фото |
|---|---|---|---|
| На поверхности стальных элементов коробок и полотен | ГОСТ 31173-2016<br>"Блоки дверные стальные. | Ржавчина на планке запорных ригелей и вокруг отверстий под них. | Фото 4 |

| Наименование | Основание | Комментарий | Фото |
|---|---|---|---|
| имеются следы коррозии | Технические условия" п.5.4. 5.4.3 | | |

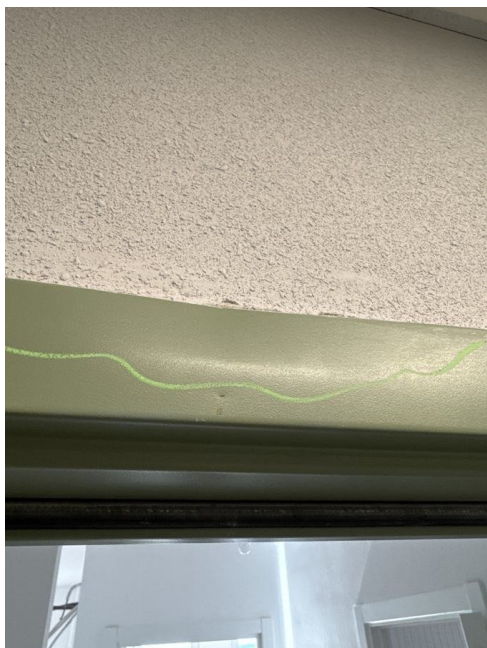
| Наименование | Основание | Комментарий | Фото |
|---|---|---|---|
| На поверхности стальных элементов коробок и полотен имеются искривления | ГОСТ 31173-2016 "Блоки дверные стальные. Технические условия" п.5.4. 5.4.3 | Верхняя часть коробки идёт волной, отклонение отмечено по кромке. | Фото 5 |

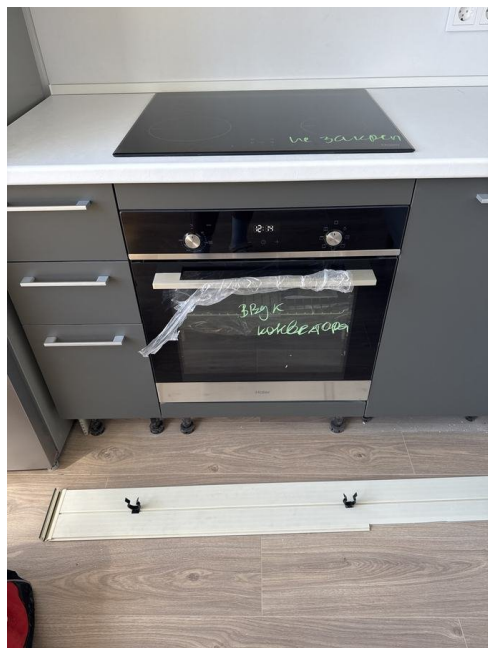
| Наименование | Основание | Комментарий | Фото |
|---|---|---|---|
| Наличие недостатков на кухонном гарнитуре | - | Варочная панель не закреплена в столешнице, с духового шкафа не снята плёнка. | Фото 6 |

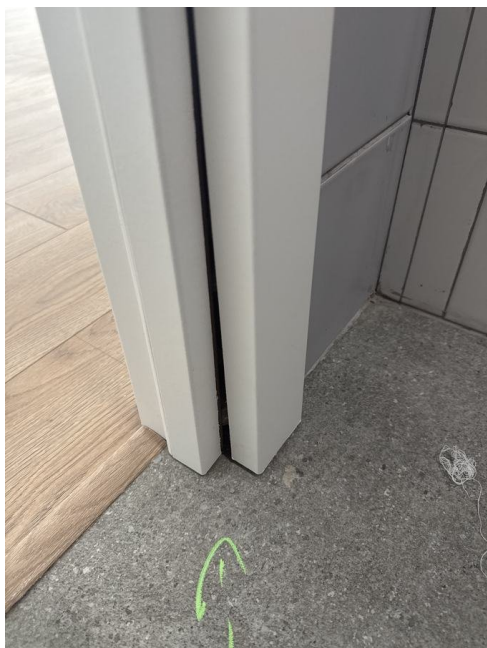
| Наименование | Основание | Комментарий | Фото |
|---|---|---|---|
| Наличники, доборы и другие декоративные элементы не закреплены | ГОСТ 475-2016 "Блоки дверные деревянные и комбинированные. Общие технические условия" п. 5.4.8 | Наличник отошёл от коробки у пола, стык раскрыт по всей высоте. | Фото 7 |

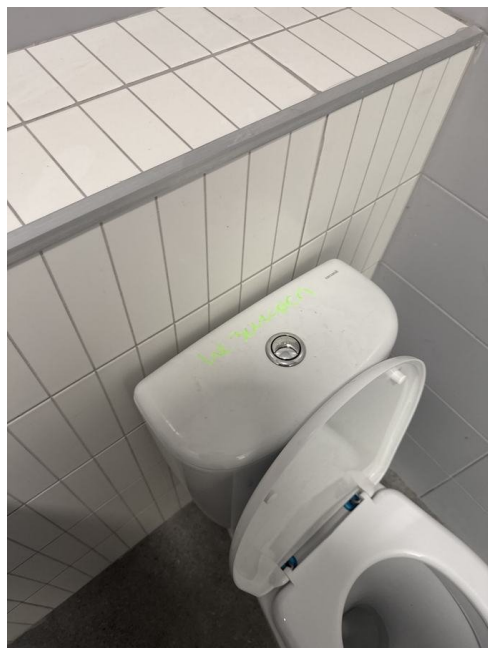
| Наименование | Основание | Комментарий | Фото |
|---|---|---|---|
| Унитаз не закреплен | Согласно инструкции и сопроводительной документации | - | Фото 8 |

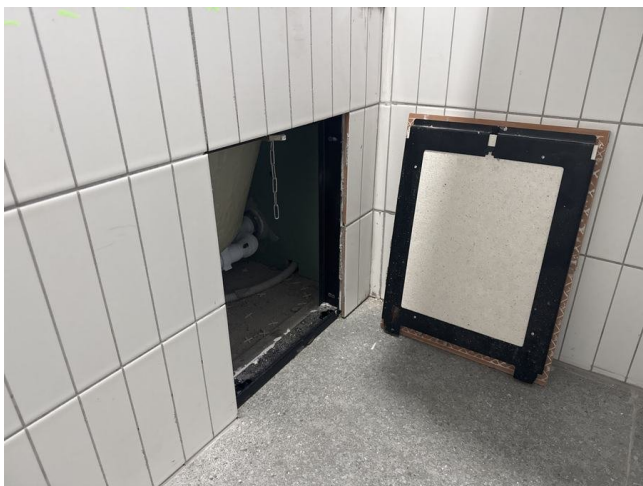
**Фото 9**

| Наименование | Основание | Комментарий | Фото |
|---|---|---|---|
| Некачественное крепление ревизионного люка | Согласно инструкции и сопроводительной документации | Дверца вынимается из проёма рукой: рама в стене не закреплена. | Фото 9 |

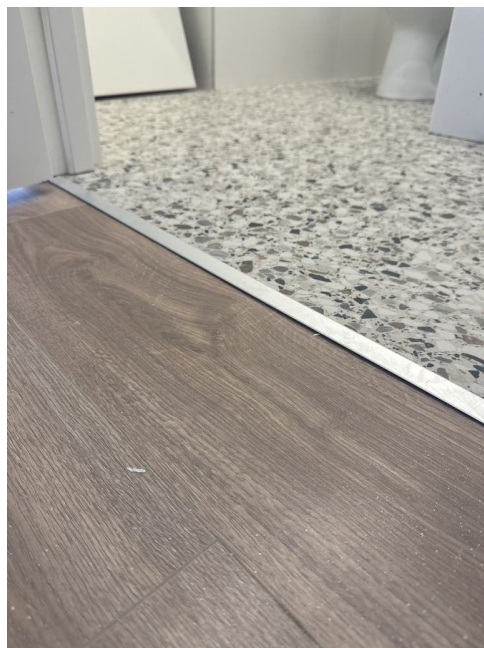
**Фото 10**

| Наименование | Основание | Комментарий | Фото |
|---|---|---|---|
| Уровень пола равен либо выше уровня пола в смежном помещении. Отсутствует порог. | СП 29.13330.2011 «СНИП 2.03.13-88 «Полы» п.4.8. | Пол санузла вровень с полом коридора, порог не установлен. | Фото 10 |

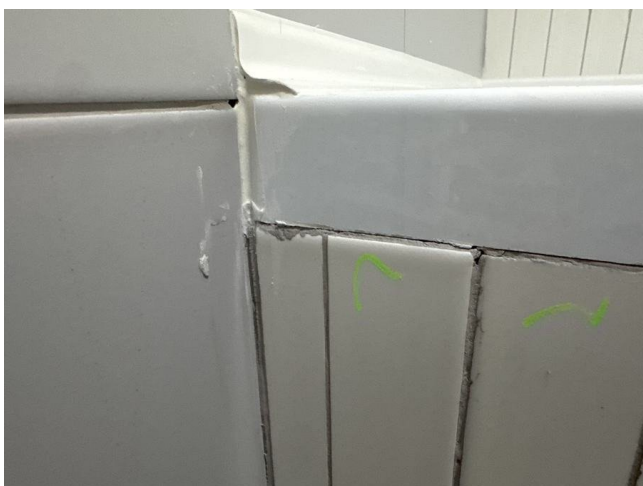
**Фото 11**

| Наименование | Основание | Комментарий | Фото |
|---|---|---|---|
| | Приказ Министерства строительства и | В верхнем ряду затирка не заведена в | Фото 11 |

| Наименование | Основание | Комментарий | Фото |
|---|---|---|---|
| Пропуски и выпадение заделки межплитных швов | жилищно-коммунального хозяйства Российской Федерации от 19 февраля 2025 г. N 91/ пр | шов, в углу выкрошилась. | |

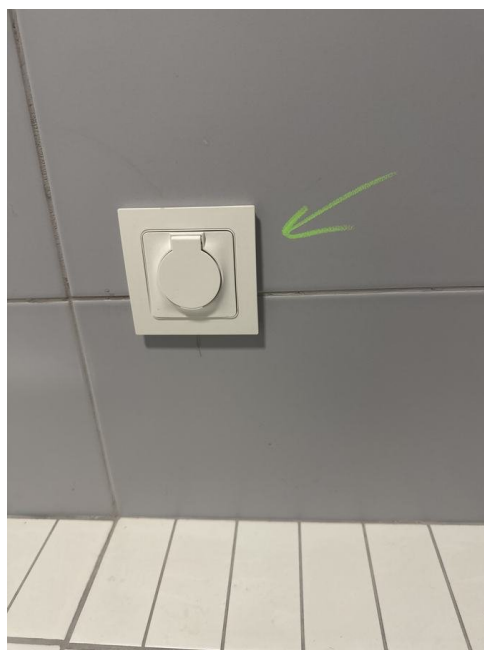
**Фото 12**

| Наименование | Основание | Комментарий | Фото |
|---|---|---|---|
| Не плотное прилегание накладки розетки к стене | - | Накладка отстоит от плитки по нижнему краю. | Фото 12 |
